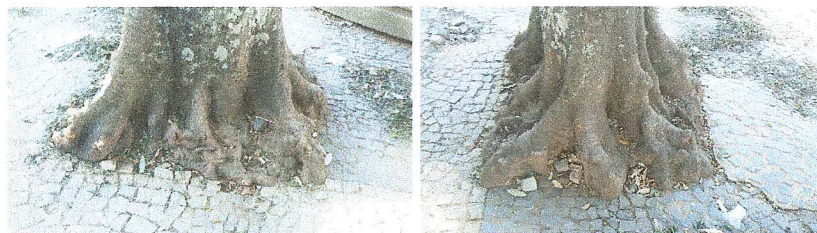
Árvores com caule e sistema radicular estrangulado

Para corrigir o problema causado pelo estrangulamento das árvores estão sendo retirados todos os materiais de concreto e pedras ao redor delas, para que as mesmas possam ter área necessária para absorção de água, e nutrientes que serão incorporados ao solo através de adubação equilibrada em épocas oportunas.

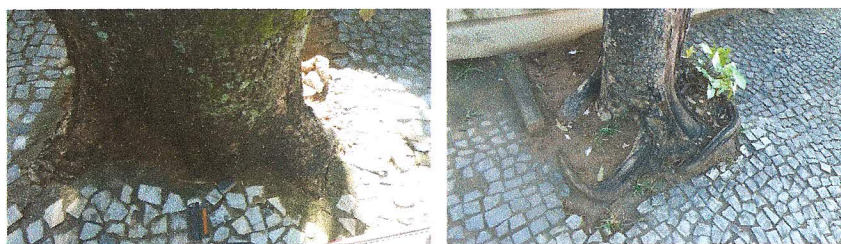
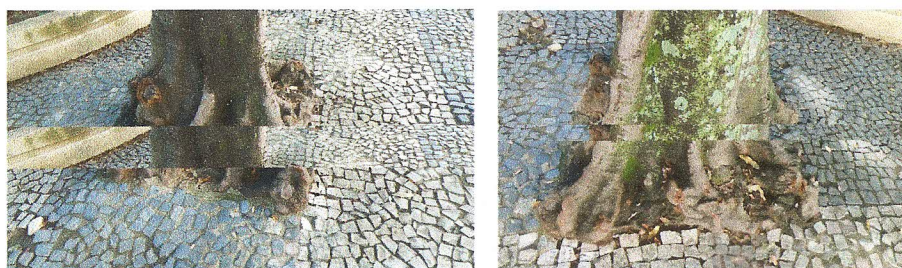
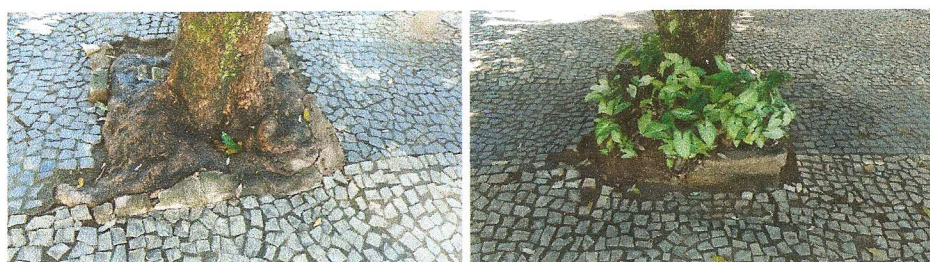
Outras fotos dos caules estrangulados.

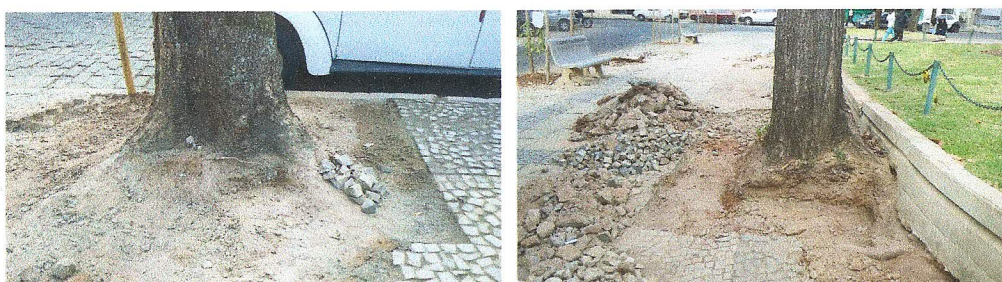
Trabalho que está sendo realizado para retirada do calçamento.
